**EL AGUA COMO FACTOR REORDENADOR DEL TERRITORIO EN EL CASO
DE LAS INUNDACIONES DE LA UNIVERSIDAD DE LA SABANA EN 2011**

“El agua como factor reordenador del territorio en el caso de las inundaciones de la
Universidad de la Sabana en 2011”

Estudio de caso

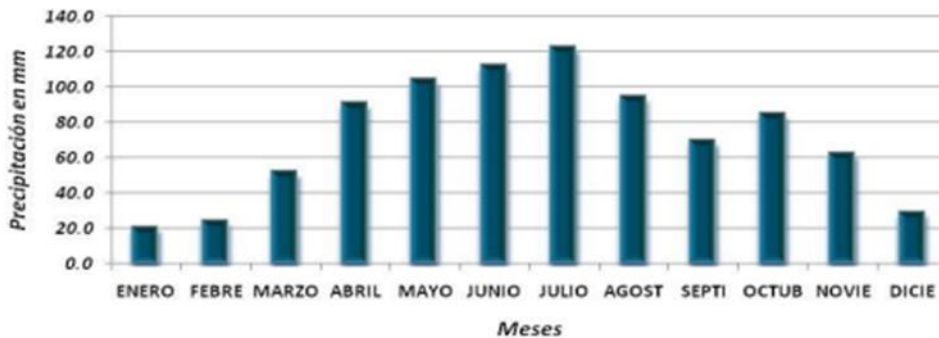
Gráfico 1. Precipitación en Chía, 2010

El municipio de Chía se encuentra en una zona de alta influencia de la zona andina por lo que tiene un comportamiento bimodal en sus precipitaciones. Esto se refiere a dos periodos de lluvias, el primero entre abril y mayo (fue este el que desató las inundaciones del 2011) y el segundo período entre octubre y noviembre (la ausencia de un período seco entre noviembre de 2010 y abril de 2011, es una de las causas de las inundaciones del 2011).

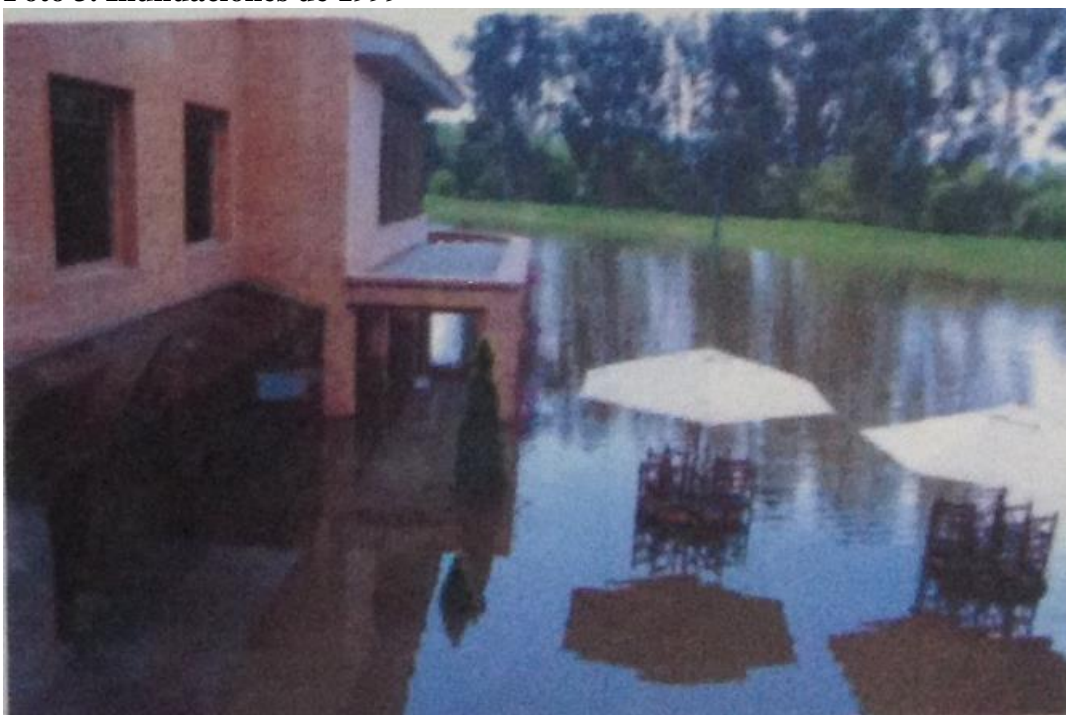
Foto 3. Inundaciones de 1999

Después del Plan Maestro de 1991, la Universidad presentó avances en su infraestructura lo que atrajo mayor población estudiantil y crecimiento como institución. A pesar del plan maestro, la universidad ya empezaba a presentar problemas en su relación con el río Bogotá. En octubre de 1999 la quebrada Pan de Azúcar (afluente del río Bogotá) se desbordó causando inundaciones en el predio del INALDE y algunas zonas de la Universidad. Las pólizas que había adquirido la universidad con anterioridad atendieron la emergencia y construyeron el jarillón que bordea la quebrada. (Archivo de Planeación de Chía 2015)
